# HDD/SSD故障解析

## (化学分析・原因究明)

HDD 分解調査と内部に入り込んだ汚染ガスの分析調査  
SSD 汚染成分の分析 (端子腐蝕、接触不良の原因調査)  
梱包材 (緩衝材、スポンジ、段ボール) から腐蝕性ガスの発生の調査  
メーカーの故障解析結果の妥当性の検証  
海外調達材料のアウトガス成分調査と使用可否判定  
HDD/SSD 専門の分析メーカーとして調査

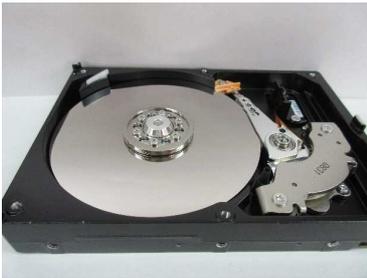
分解

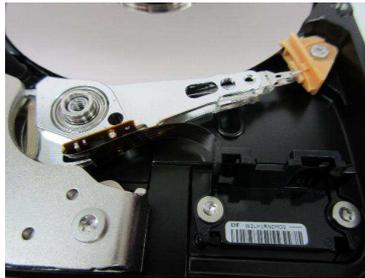
キャリッジ

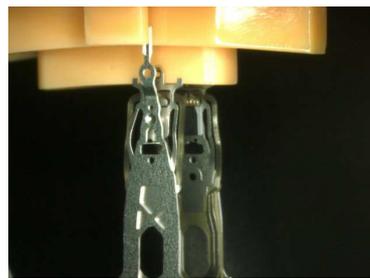
ヘッド

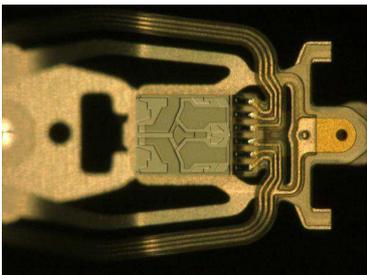
ヘッドスライダ

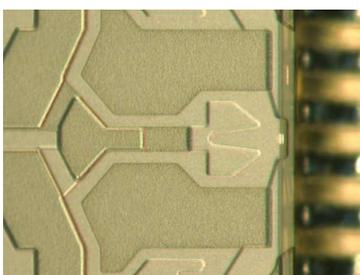
ヘッド : 400倍

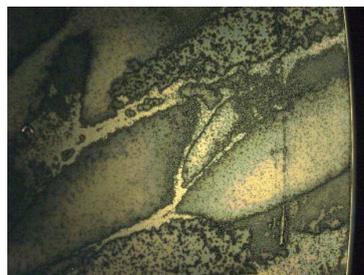
媒体潤滑剤とスクラッチ傷

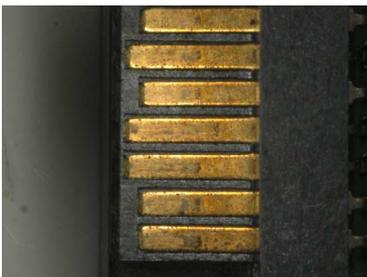
20倍 腐蝕部

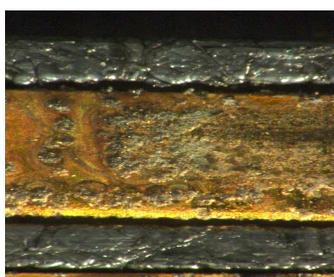
100倍 腐蝕部

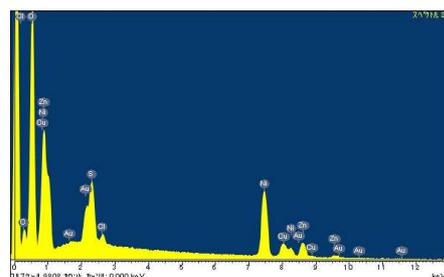
腐蝕部分析チャート

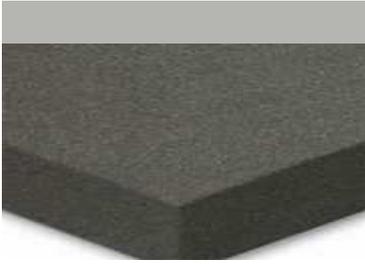
緩衝材

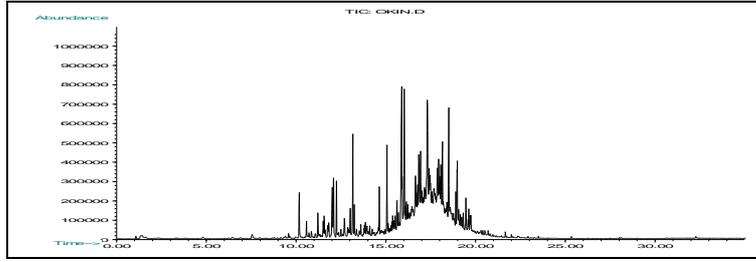
有機系ガス分析

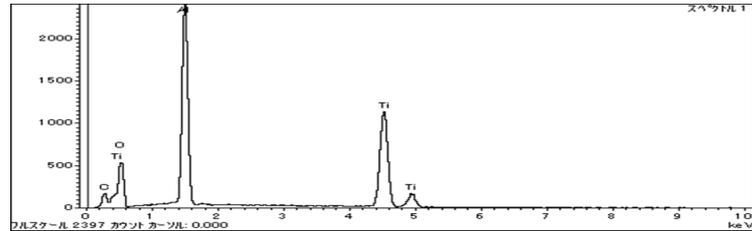
腐蝕成分の分析

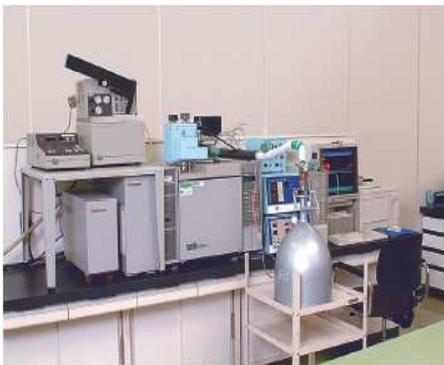
GC-MS ガスクロマトグラフィー・質量分析装置

- ・有機溶剤成分分析
- ・加熱発生ガス分析

No	アウトガス	発生源	HDDへの影響	一般家電への影響	分析
1	有機珪素化合物 シロキササン	シリコンゴム 金型の離型剤 シリコンシーラント	ヘッドと媒体の接触熱により、SiO <sub>2</sub> 発生。 ヘッドクラッシュ	接点導通不良	GC-MS分析
2	有機溶剤 (第1種~3種) エタノール トルエン キシレン アセトン トリクロレン ガソリン	消毒液 清掃溶剤 塗料希釈剤 実験室 脱脂剤 燃料	潤滑剤 (ルブリカント) 溶解・劣化 ヘッドクラッシュ SPMオイル劣化	FAN、モーター稼働部のオイル劣化	GC-MS分析
3	フタル酸エステル (フタル酸ジオクチル)	プラスチックの可塑剤 粘着テープ	初期粘着 (stiction)、ランディング後の粘着 (fly stiction)	接点導通不良	GC-MS分析
4	アクリル酸エステル	UV硬化接着剤、粘着テープ	HDIに凝縮：stiction, fly stiction	接点導通不良	GC-MS分析
5	シユウ酸	グリースの分解成分	stiction		GC-MS分析
6	その他 ペンチアゾール トリブチルアミン ジアセピン セバシン酸ジオクチル	添加剤/変性物 触媒等の添加剤 ガスケットのウレタン 防錆剤	stiction, fly stiction fly stiction 粘着障害	接点導通不良	GC-MS分析

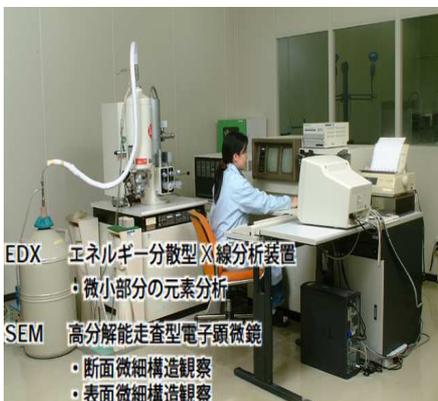
EDX エネルギー分散型X線分析装置  
・微小部分の元素分析  
SEM 高分解能走査型電子顕微鏡  
・断面微細構造観察  
・表面微細構造観察

主な検出元素はC、O、Al、Ti

元素	質量濃度 [%]	質量濃度 σ[%]	原子数 濃度[%]
CK	9.15	0.42	17.37
OK	32.64	0.57	46.54
AlK	22.63	0.27	19.14
TiK	35.58	0.40	16.95
トータル	100.00
